# Sites contaminés au radium dans l'industrie horlogère

# Contenu

- ◆ Qu'est-ce que c'est le radium?
- ◆ Exploitation de peinture luminescente radioactive dans l'industrie horlogère de Suisse
- ◆ Mesures avant 2014
- ◆ Mesures depuis 2014

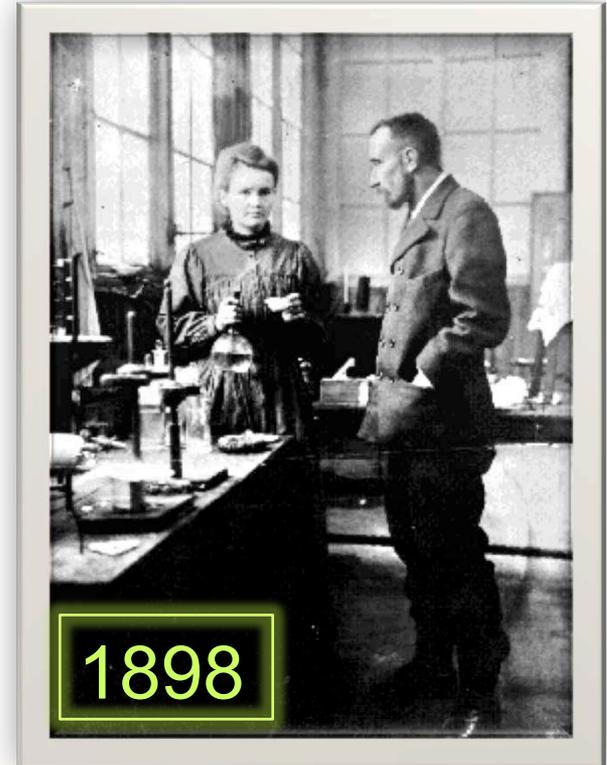
Produit naturel radioactif

Uranium

Radium

Radon

Plomb

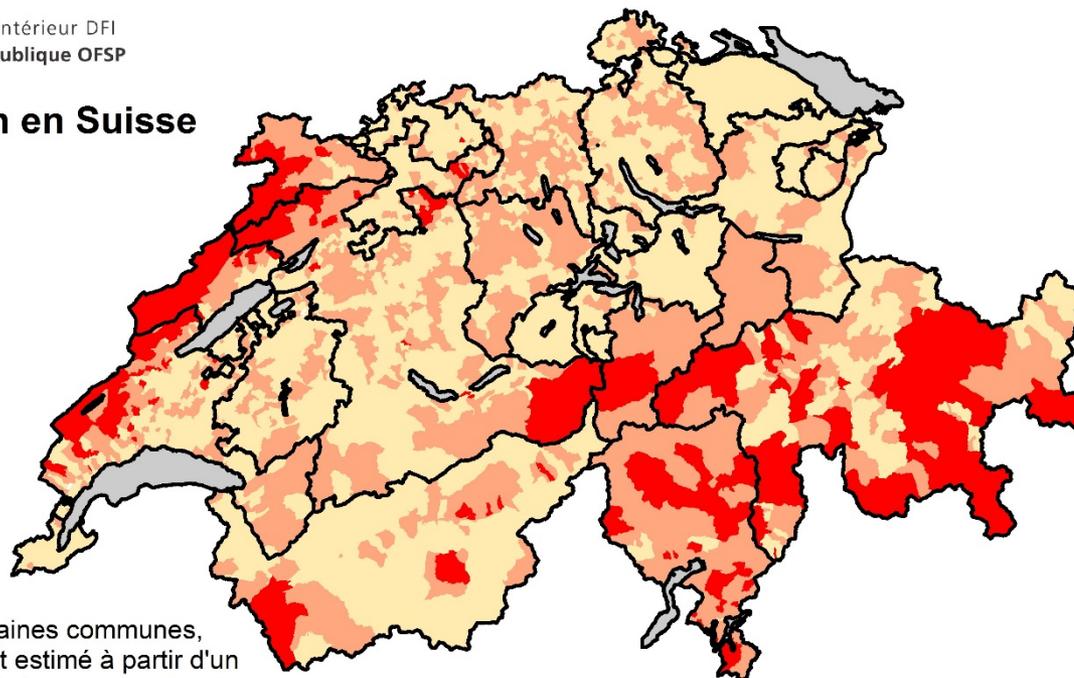
## Carte du radon en Suisse

Risque en radon\*:

\* Remarque: dans certaines communes, le risque en radon est estimé à partir d'un échantillon insuffisant de mesures, à voir dans le "moteur de recherche par commune" sous [www.ch-radon.ch](http://www.ch-radon.ch).

# Exploitation de peinture luminescente au radium ↔ Carte du radon en Suisse

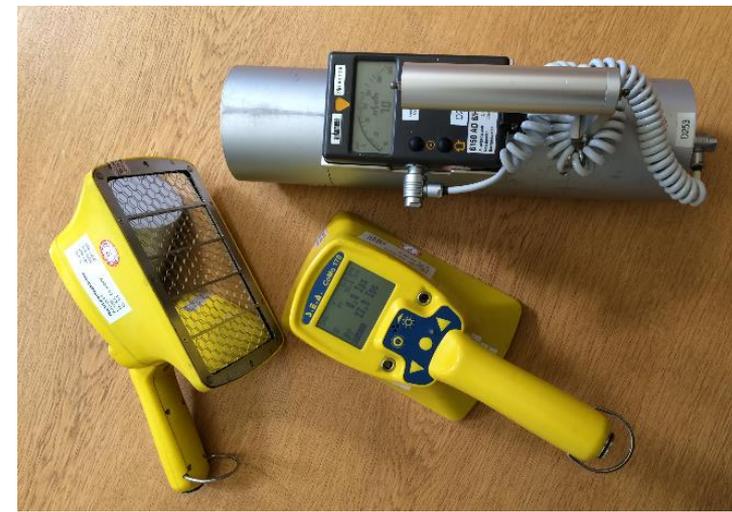
- ◆ 18 mesures de levée de doute
  - 3 bâtiments avec traces très locales, pas d'assainissement nécessaire
  - 1 bâtiment qui a conduit à un assainissement
- ◆ 74 mesures de diagnostic selon protocole validé
  - Pas de traces de radium chez 42 sites
  - 11 sites avec traces très locales, pas d'assainissement nécessaire
  - 21 sites qui nécessitent un assainissement

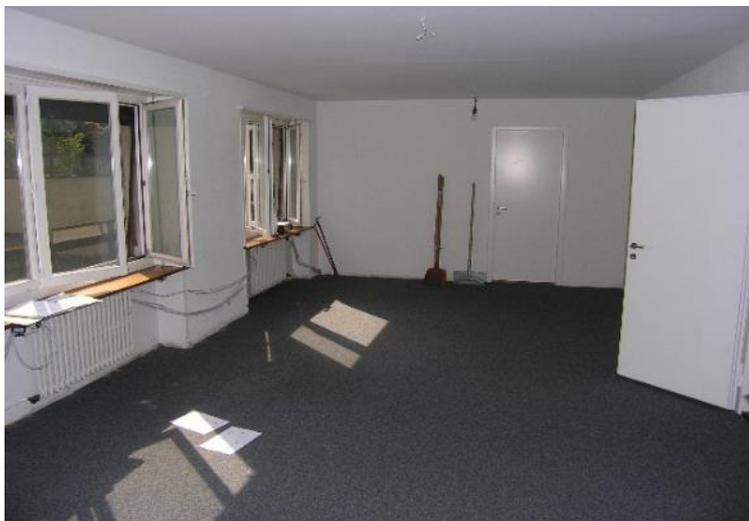
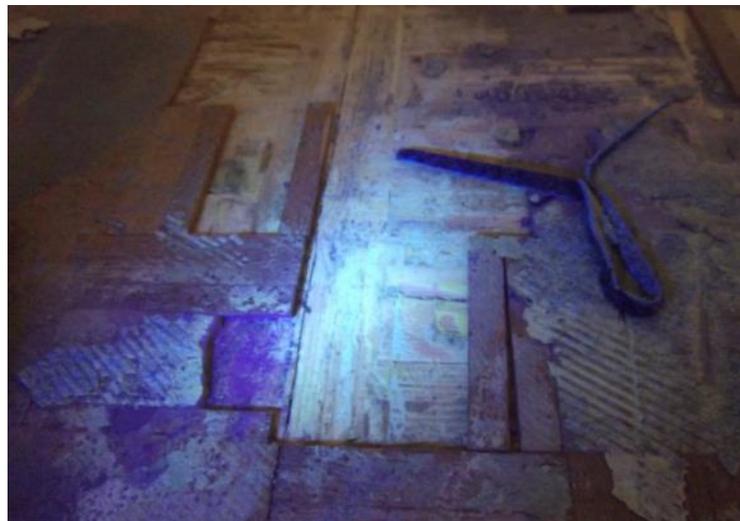
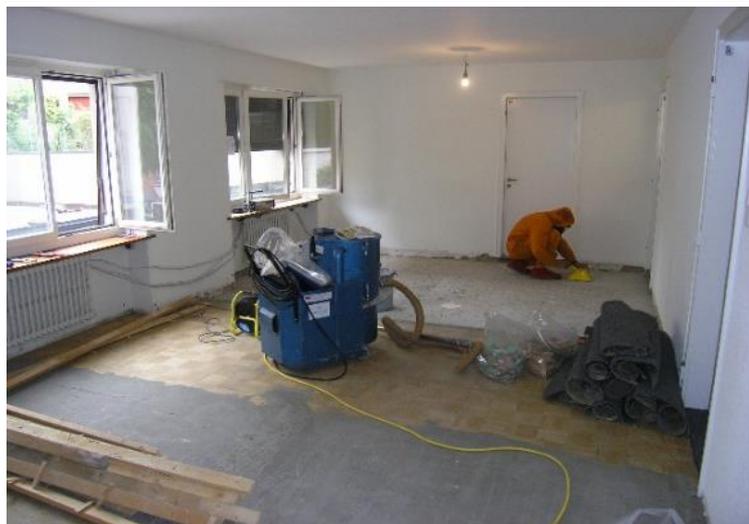
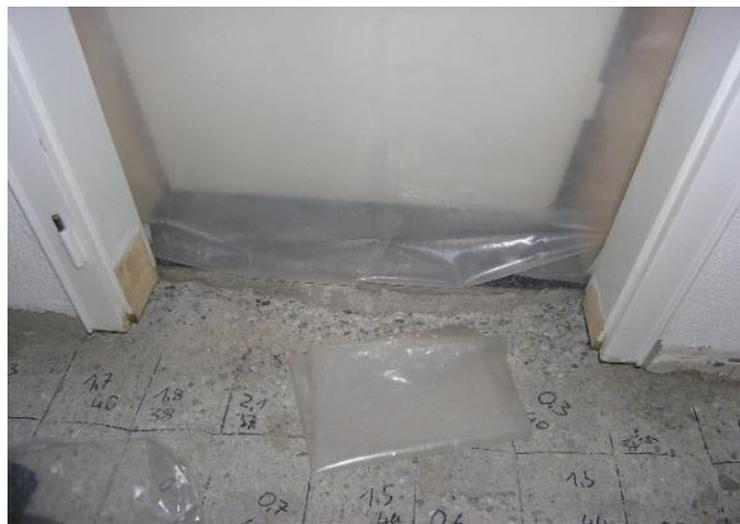
# Assainissement espace intérieur

- ◆ Par des entreprises avec autorisation
- ◆ Personnel formé
- ◆ Equipement de protection (combinaison de protection, chaussures de sécurité et couvre-chaussures, gants de protection, masques antipoussières, lunettes de protection, protection de l'ouïe)
- ◆ Concept de zones
- ◆ Traitement des déchets
- ◆ Assainissement jusqu'à une dose inférieure à la limite annuelle pour la population
- ◆ Contrôle final et libre accès par l'OFSP ou la Suva
- ◆ Jusqu'à présent 8 sites ont été assainis et donnés libre accès
