# Nouveautés dans le programme de prévention «Amiante» de la Suva

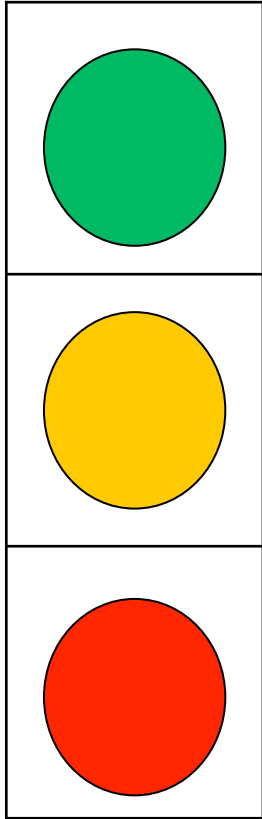
**Pas de libération importante de fibres –  
absence de danger immédiat**

**Libération importante de fibres – danger accru**

Les travaux ne peuvent être exécutés qu'en appliquant les mesures de protection décrites.

**Libération très forte de fibres – danger important**

Seules les entreprises de désamiantage reconnues par la Suva sont habilitées à effectuer ces travaux.

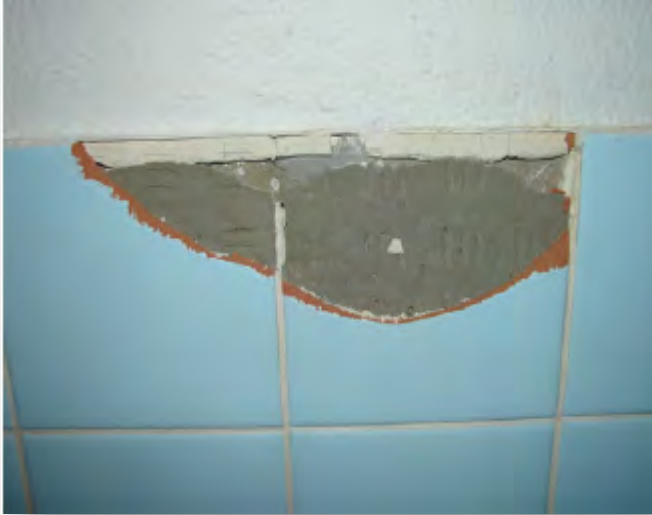
# Colle de carrelage amiantée

- Période d'utilisation  
Des années 1960 aux années 1980
- Teneur d'amiante < 1%
- 10 à 30 % des colles de carrelage contiennent de l'amiante
- **Malgré la faible teneur en amiante dans le matériau, d'importantes quantités de fibres d'amiante sont libérées durant les travaux**

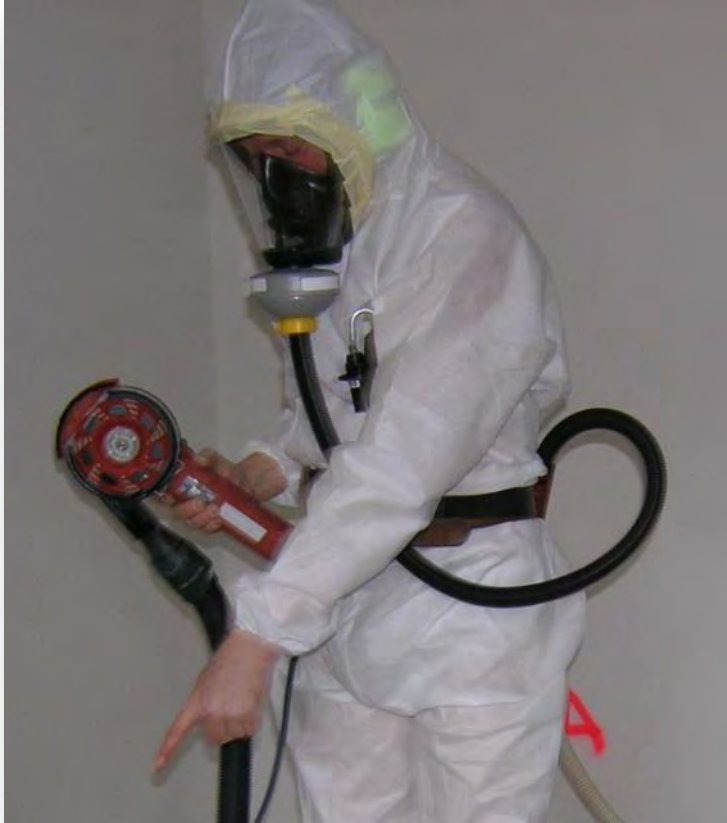
Enlèvement de carreaux,  
ponçage de colle

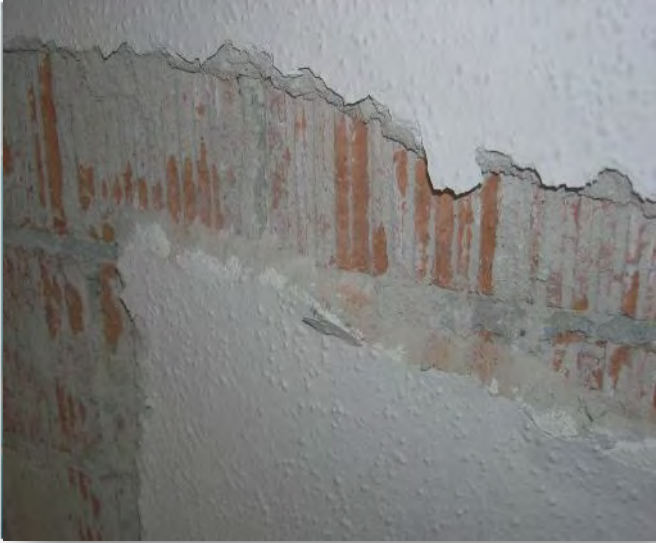
# Crépi amianté

- Période d'utilisation  
Des années 1960 aux années 1980
- Teneur en amiante de 0,001 à 5 %
- 10 à 30 % des crépis contiennent de l'amiante
- Plusieurs couches
- **Malgré la faible teneur en amiante dans le matériau, d'importantes quantités de fibres d'amiante sont libérées durant les travaux**

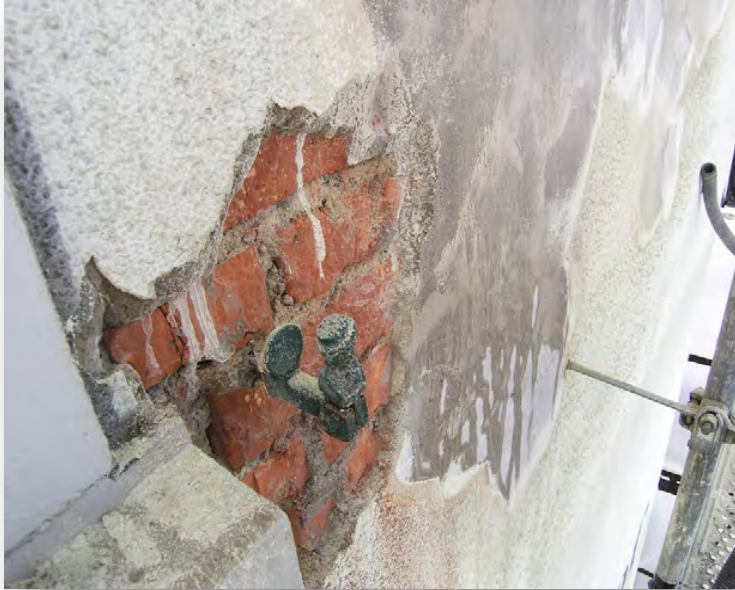
Enlèvement de crépi  
(piquage, ponçage)

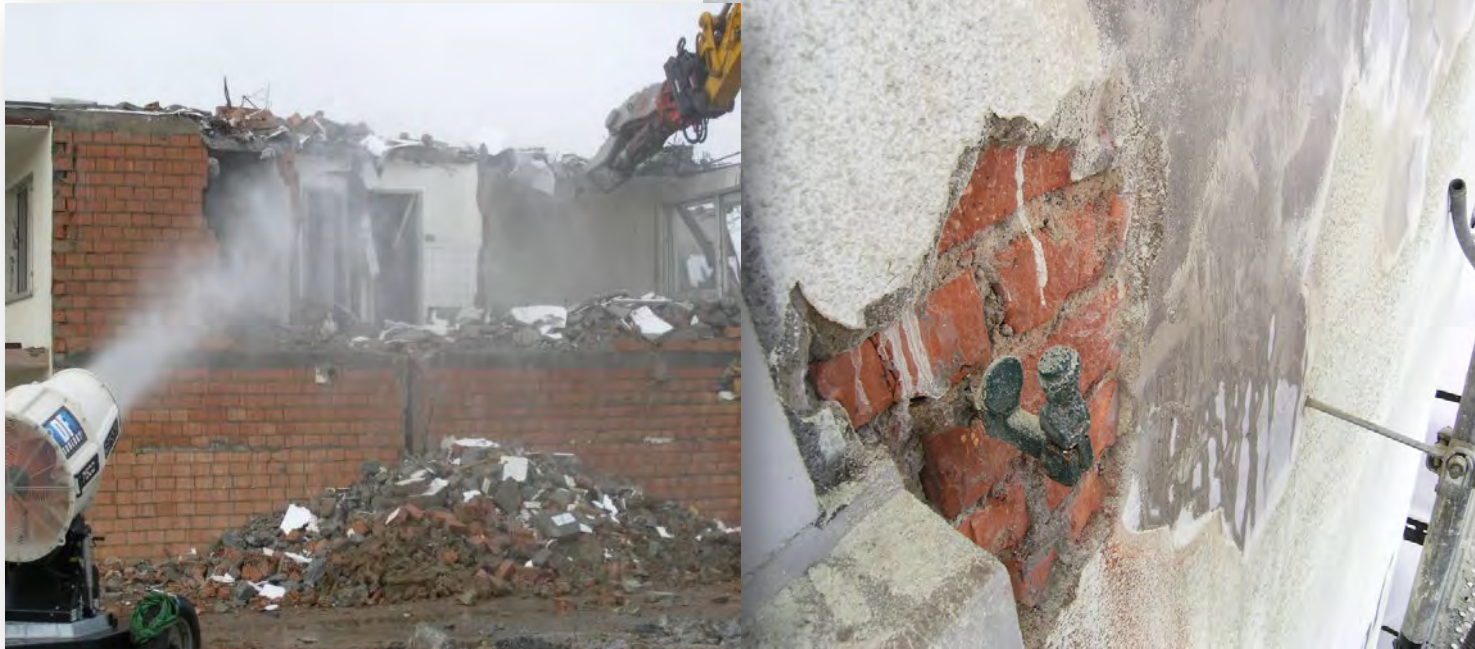
Déconstruction mécanique avec une pelleteuse

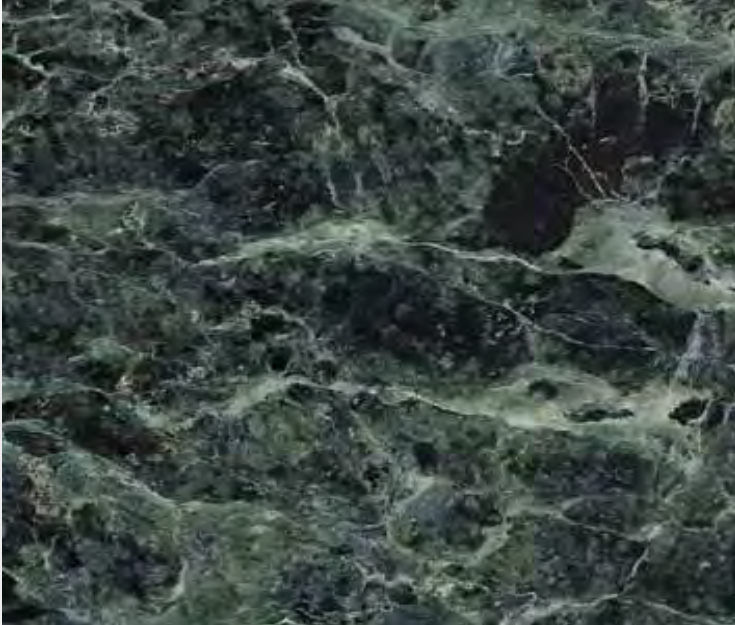
En l'absence d'opérations mécaniques, aucune fibre nocive n'est libérée.

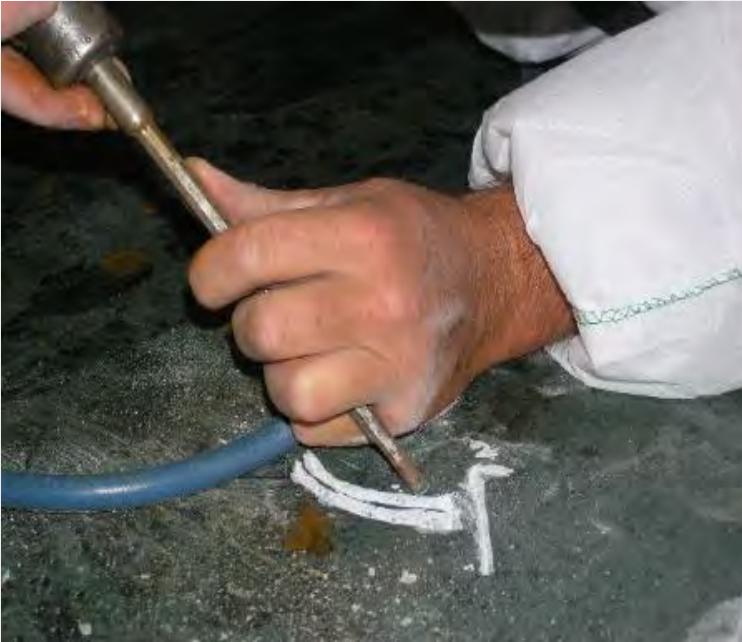
Sculpture, gravure, piquage,  
ponçage ou fraisage
